La parroquia de san Josemaría Escrivá de Valencia posee un interesante Terno de Gloria, fechado en 1790, que se compone de: una capa pluvial en cuyo capillo puede verse el escudo de la orden franciscana; una casulla, que fue renovada en 1892 según se lee en ella; dos dalmáticas; dos collarines; un manipulo y una estola, todos ellos confeccionados en un tejido adamascado de seda de color crudo, con bordados de sedas policromas e hilos entorchados y laminillas metálicas, que representan motivos vegetales de flores y zarcillos entrelazados y aves, insectos y otros animales, galón metálico y aplicación de pasamanería.

ctr materiales textiles

Terno de Gloria  
Parroquia san Josemaría Escrivá  
Valencia

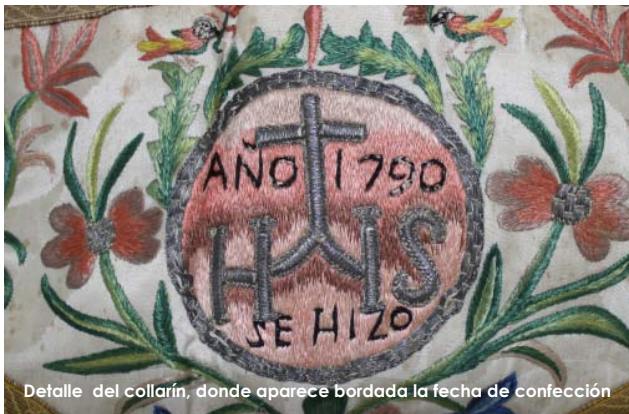
Detalle del collarín, donde aparece bordada la fecha de confección

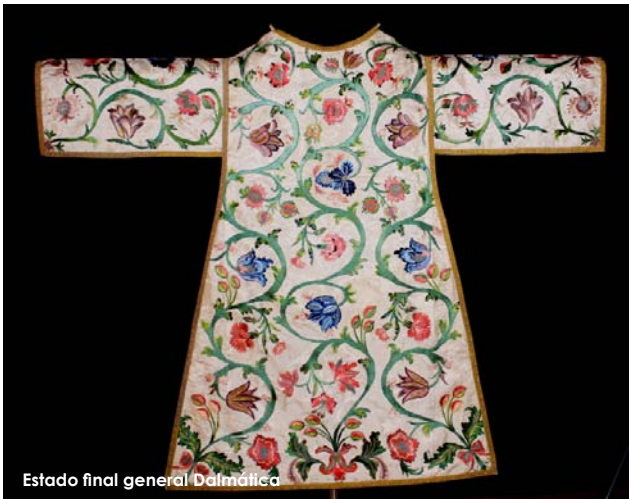
Estado final general Dalmática

En el caso de las dalmáticas, casulla, collarines, manipulo y estola las actuaciones comenzaron con el proceso de limpieza mediante microaspiración, continuando con la eliminación de manchas de adhesivo y de restos de insectos en la medida que fue posible. También se efectuó el tratamiento puntual de diverso material metálico asociado al textil.

Posteriormente, se procedió a la corrección de deformaciones, tensiones y alineación de tramas y urdumbres del tejido de base con ayuda de humidificación. La consolidación de roturas y desgarros se realizó mediante costura con la técnica del punto de restauración, colocando soportes parciales para reforzar y reintegrar zonas debilitadas. Se llevó a cabo también, la fijación puntual de elementos sueltos y desprendidos de la ornamentación mediante costura.

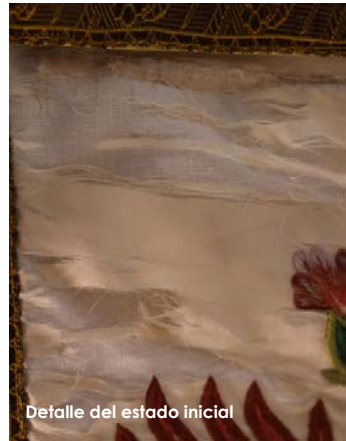
Detalle del estado inicial

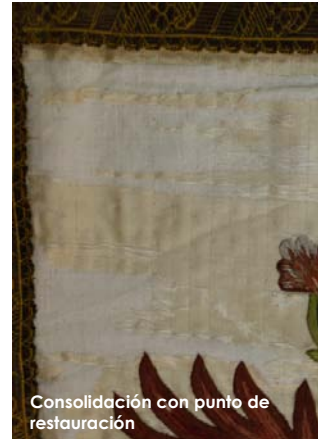
Consolidación con punto de restauración

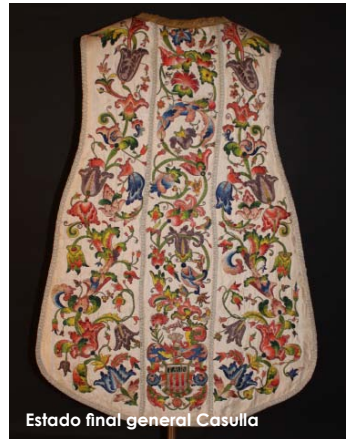
Estado final general Casulla

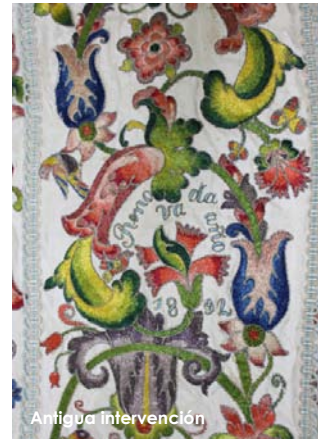
Antigua intervención

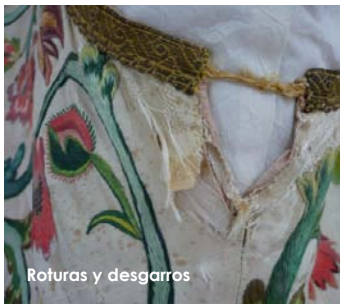
Roturas y desgarros

La prenda que presentaba mayores alteraciones era la capa pluvial. Esta había sufrido diversas intervenciones antiguas, entre las que destacaba el traslado del bordado original a un tejido nuevo. Los deterioros más problemáticos se localizaban principalmente en este tejido de base, que presentaba numerosas roturas y desgarros, intervenciones de parcheado con costura y adhesivos, así como manchas puntuales de origen orgánico y la presencia de restos de insectos.

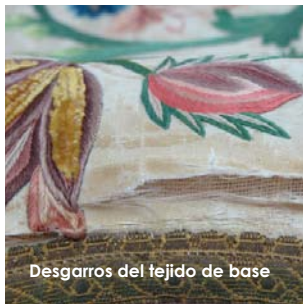
Desgarros del tejido de base

Con respecto a las dalmáticas, presentaban diversos desgarros en el tejido base, así como suciedad generalizada y numerosas manchas de oxidación sobre el tejido de seda.

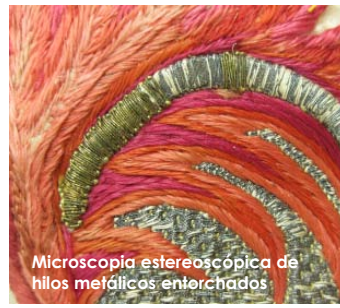
Microscopía estereoscópica de hilos metálicos entorchados

Las observaciones y los análisis de los hilos entorchados ponen de manifiesto que fueron elaborados en plata o en cobre y dorados superficialmente con la técnica del baño electroquímico. En los análisis de los hilos metálicos de la casulla se aprecia el alma de seda amarilla en el entorchado dorado (cobre) y el alma de seda blanca en el entorchado plateado (plata de alta pureza).

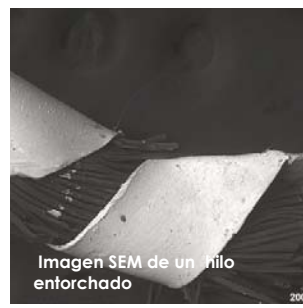
Imagen SEM de un hilo entorchado

El estudio del estado de conservación de las superficies de las láminas metálicas, evidencia fenómenos de corrosión de la plata, con formación de cloruros y sulfuros que forman generalmente una capa opaca y alteraciones de la capa de dorado.

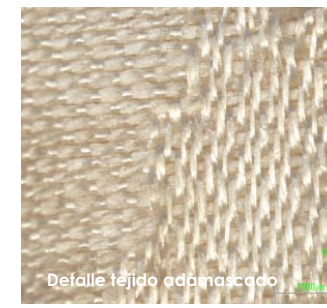
Detalle tejido adamascado

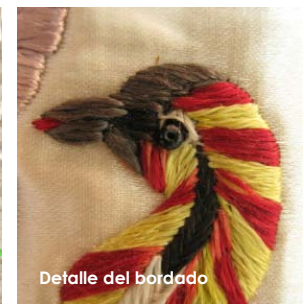
Detalle del bordado

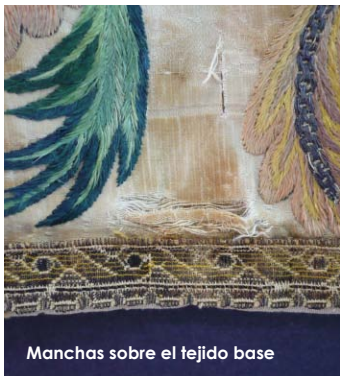
Manchas sobre el tejido base

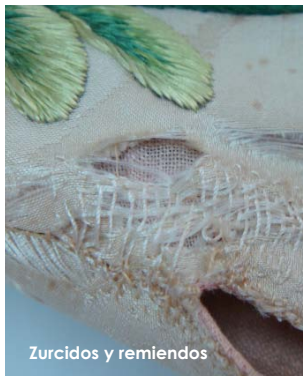
Las antiguas intervenciones de reparación con remiendos y zurcidos, estaban provocando también graves deformaciones, tensiones y roturas. Su ornamentación en cambio se encontraba en mejor estado de conservación, con algunas pérdidas y descosidos puntuales de hilos de seda y elementos metálicos.

Zurcidos y remiendos
