La parroquia de san Josemaría Escrivá de Valencia posee un interesante Terno de Gloria, fechado en 1790, que se compone de: una capa pluvial en cuyo capillo puede verse el escudo de la orden franciscana; una casulla, que fue renovada en 1892 según se lee en ella; dos dalmáticas; dos collarines; un manipulo y una estola, todos ellos confeccionados en un tejido adamascado de seda de color crudo, con bordados de sedas policromas e hilos entorchados y laminillas metálicas, que representan motivos vegetales de flores y zarcillos entrelazados y aves, insectos y otros animales, galón metálico y aplicación de pasamanería.

ctr materiales textiles

Terno de Gloria  
Parroquia san Josemaría Escrivá  
Valencia

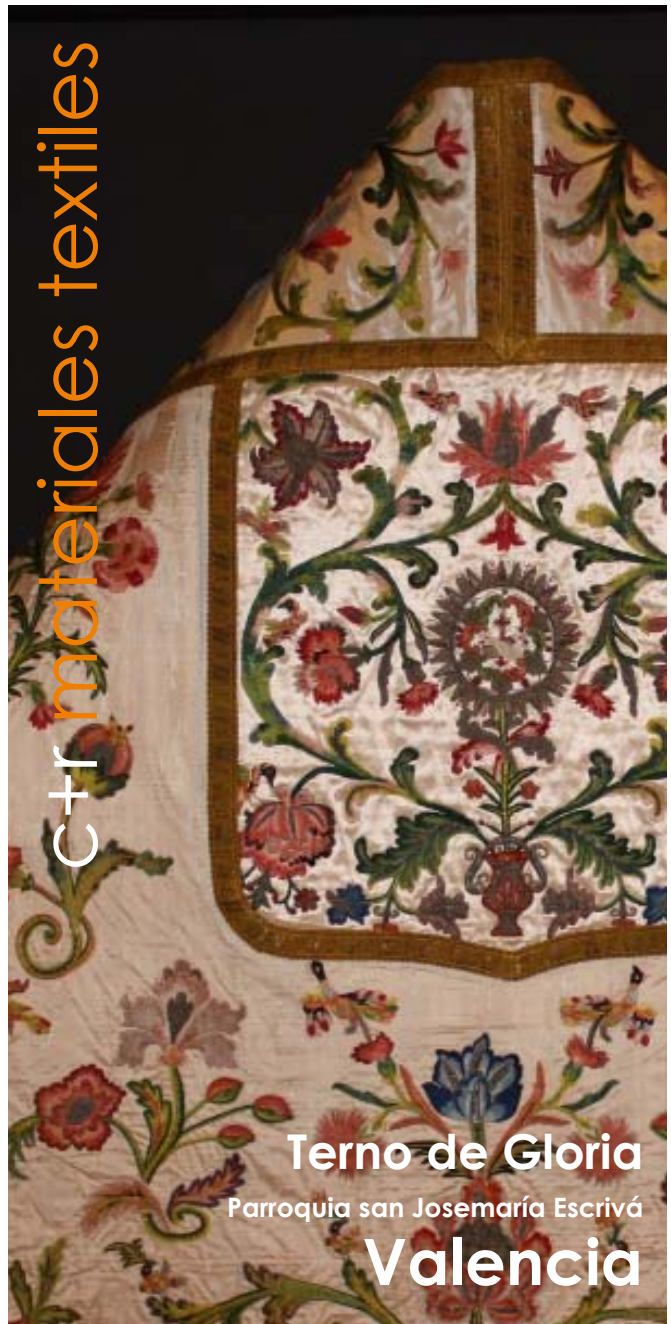
Roturas y desgarros

Posteriormente, se procedió a la corrección de deformaciones, tensiones y alineación de tramas y urdumbres del tejido de base con ayuda de humidificación. La consolidación de roturas y desgarros se realizó mediante costura con la técnica del punto de restauración, colocando soportes parciales para reforzar y reintegrar zonas debilitadas. Se llevó a cabo también, la fijación puntual de elementos sueltos y desprendidos de la ornamentación mediante costura.
